GIGANTIUM-branden 2017

- en analyse af mulige ansvarssubjekter

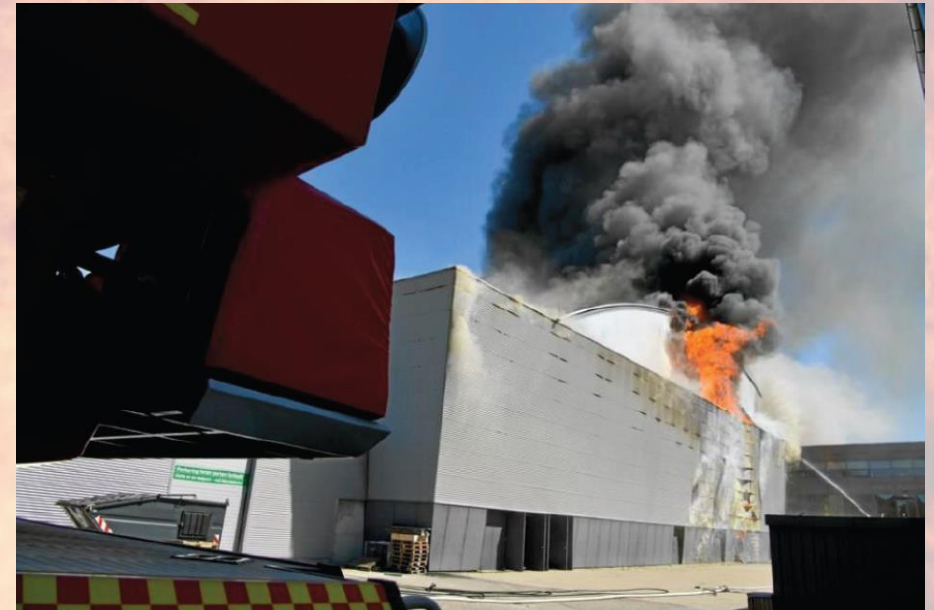
Hvad skete der?

En flamme fra en ukrudtsbrænder ...

Stenuldsisolering (i stedet for plastisolering) sikrede, at ilden ikke bredte sig fra den indre vindskærm til bygningens indre

En skorstenseffekt i hulrummet mellem den indre vindskærm og den ydre regnskærm, der bestod af stålplader, gjorde det muligt for ilden meget hurtigt at brede sig til taget

Tagbranden medførte, at brændende tagstykker faldt ned i hallen og forårsagede småbrande i bygningens indre
